丰城市新城幼儿园地块第一阶段  
土壤污染状况调查报告

委托单位：丰城市教育体育局

编制单位：江西苏科环保咨询有限公司

2024年3月

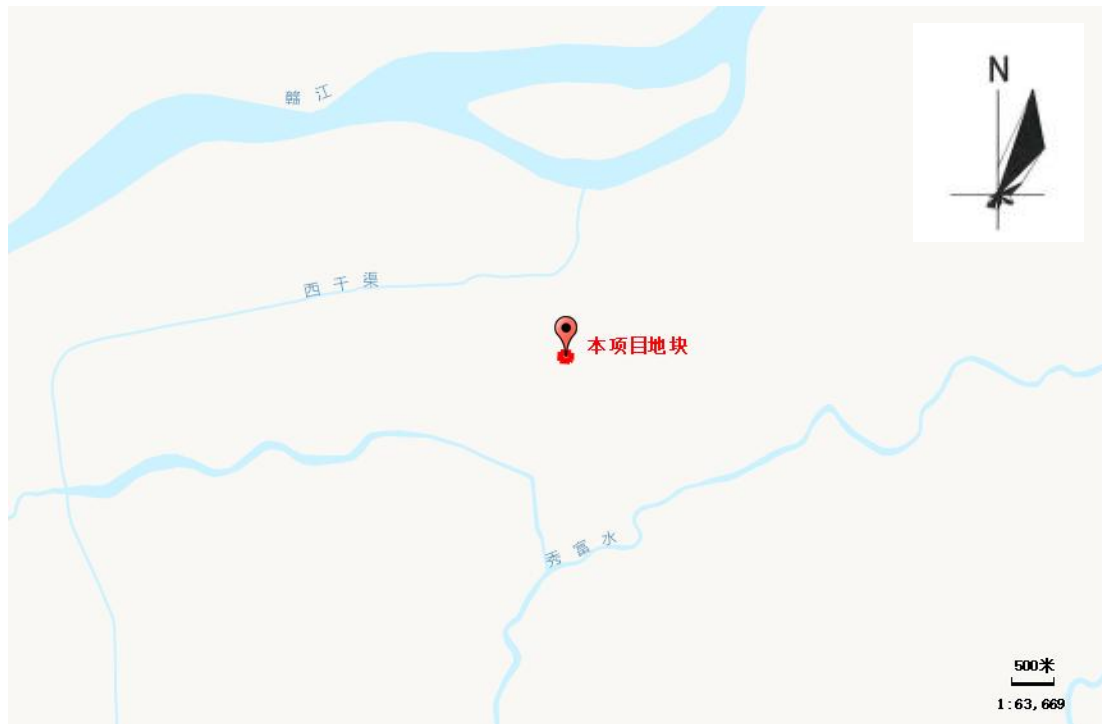
图 3.2-3 调查地块区域水系图

丰城市境内最大的河流为赣江，从西至东北斜贯境内中部平原，由樟树市入境，流经境内泉港、拖船、尚庄、河洲、曲江、剑光、小港、同田等乡镇（街道），境内总长 52 千米，年均流量 2 万立方米/秒，主要支流有锦江、萧江等。

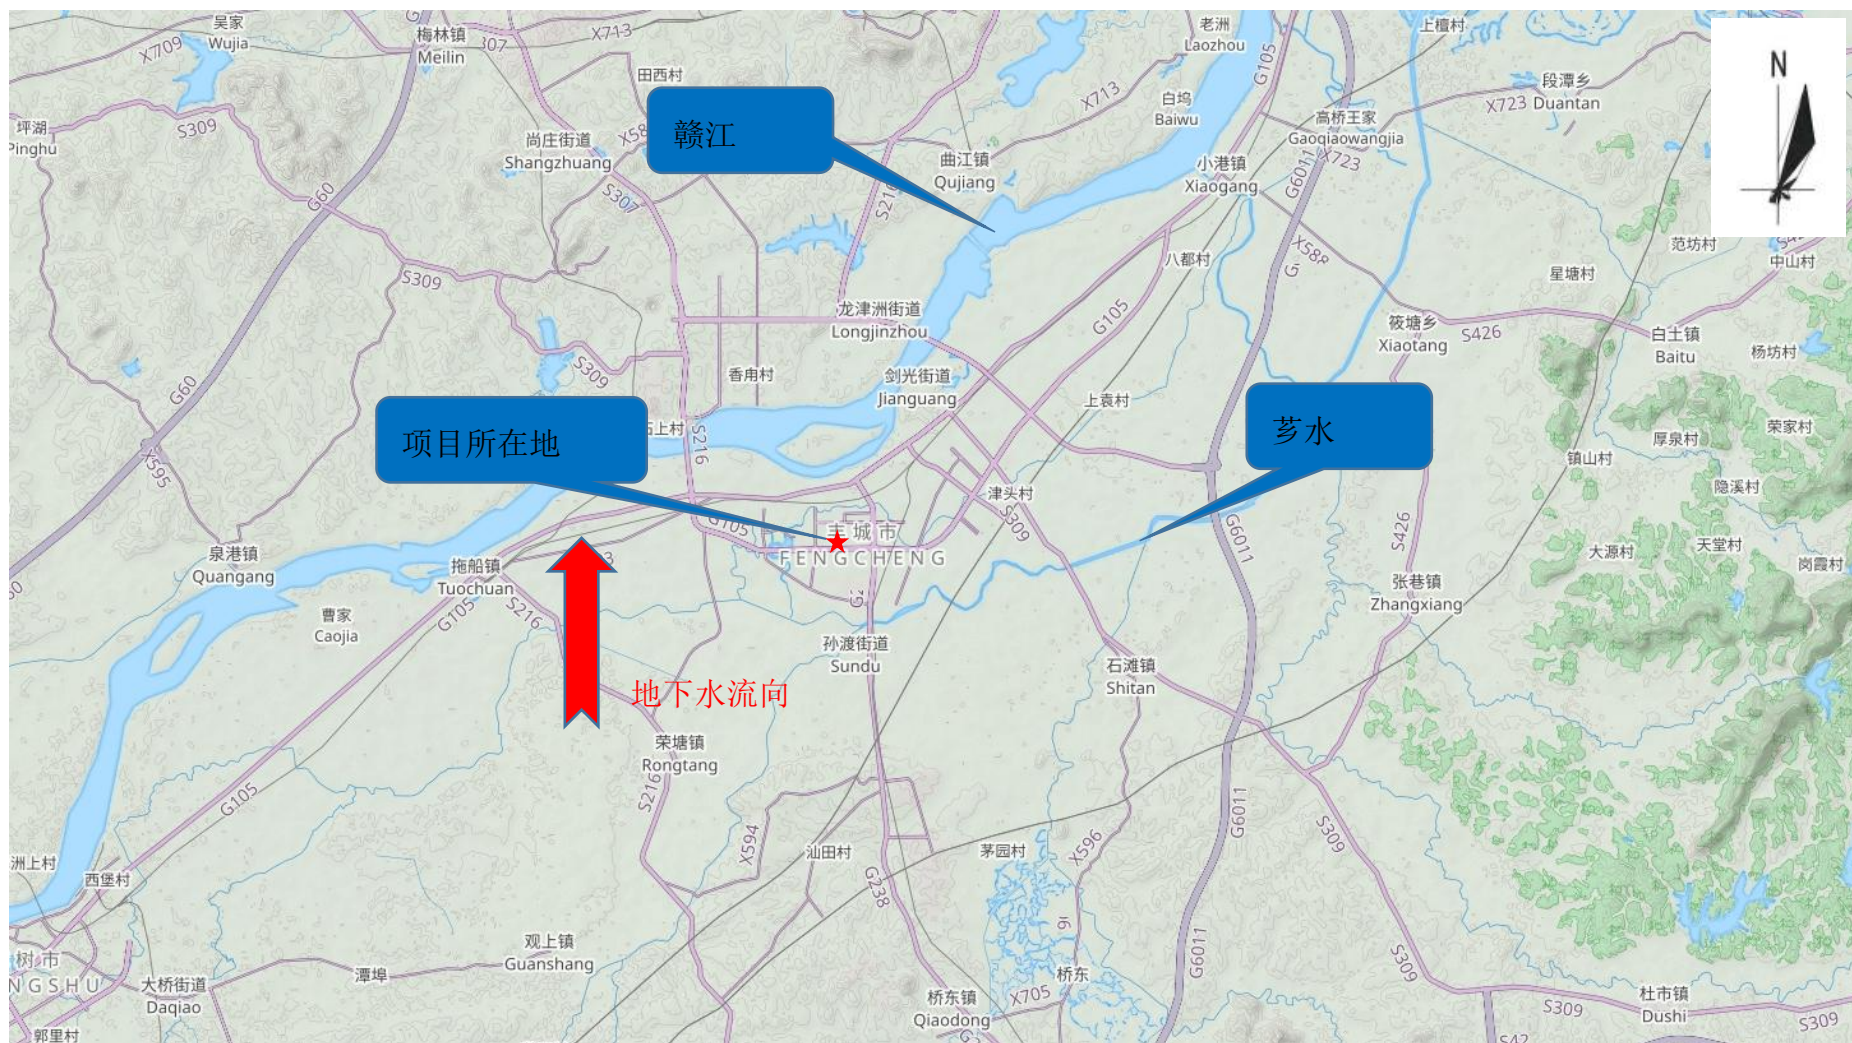
图 3.2-5 调查地块区域地下水流向图

根据图 3.2-5 地块地形图分析得出，丰城市以南地势较高，海拔高度为 30~45m，西南方向海拔高度为 30m 以上，丰城市市区海拔高度为 20~25m，从地形地貌图分析出，调查地块所在区域南高北低，地下水由南往北面河流汇流。

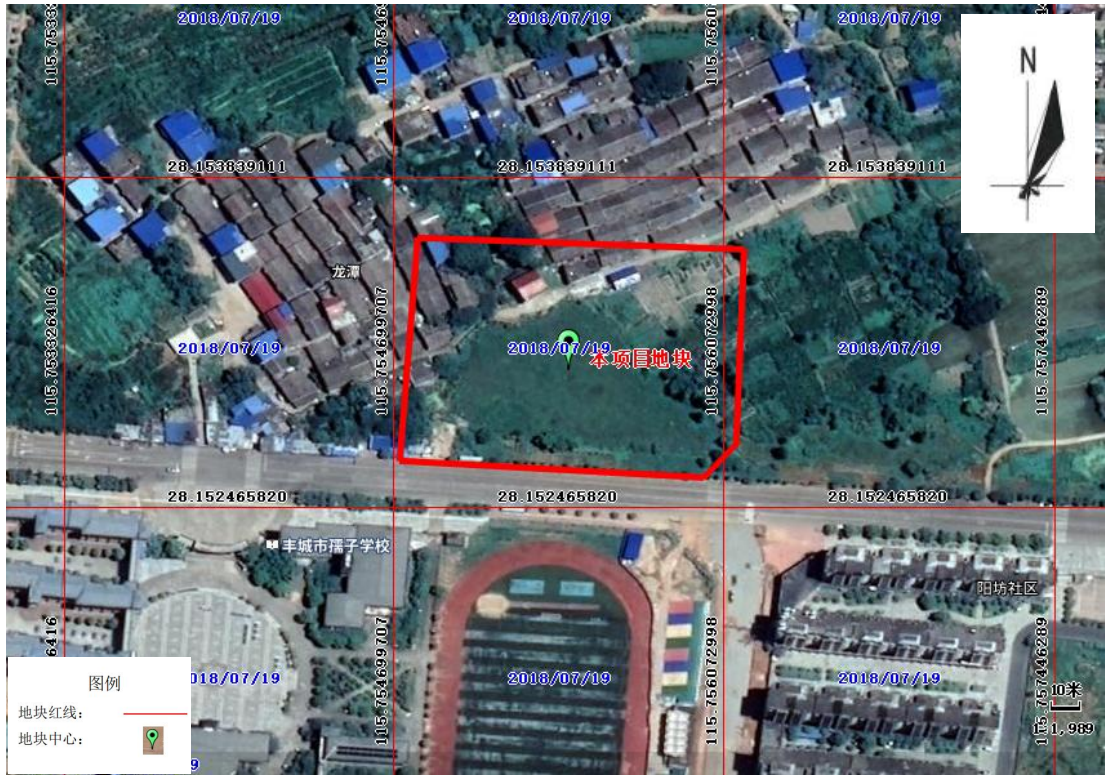
图 3.5-5 卫星影像图（2018/07/19）

说明：根据历史卫星影像图（2018年07月19日）显示，本地块内主要为空地、农田和部分龙潭村村民房屋，较2017年无明显变化。

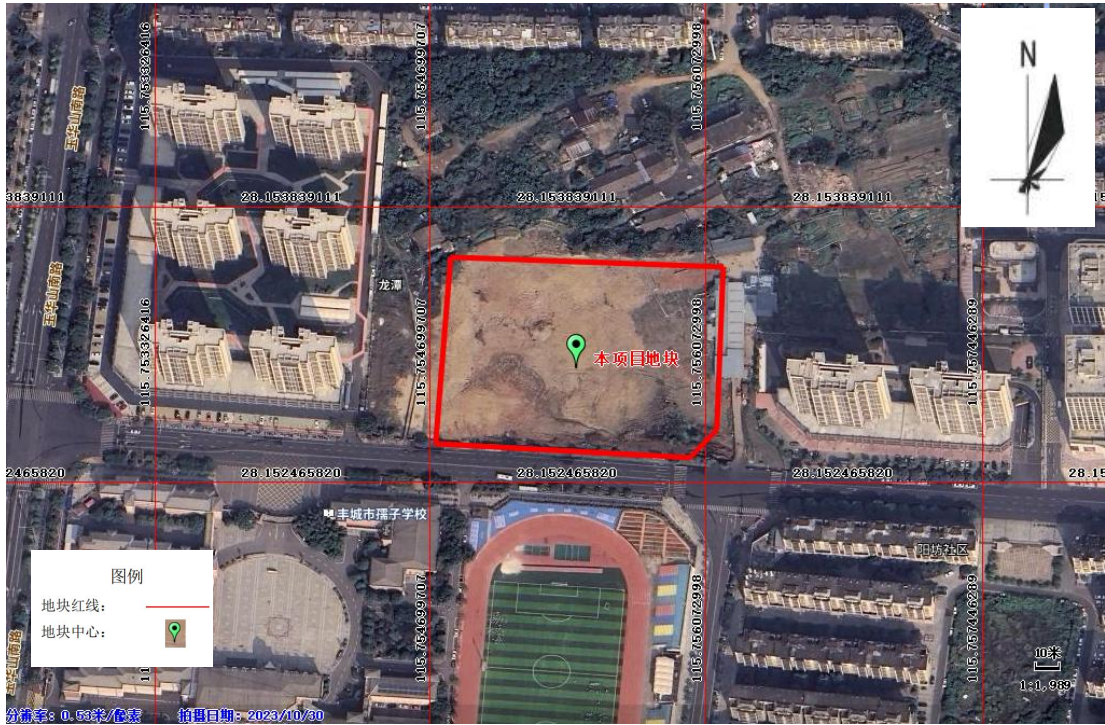
图 3.5-6 卫星影像图（2023/10/30）

说明：根据历史卫星影像图（2023 年 10 月 30 日）显示，本地块内主要为空地、龙潭村部分居民房屋已被拆除，较 2028 年，地块内绿植已褪去，池塘被填埋，基础回填的土方由丰城新城投建工集团有限公司从石滩镇石滩粮库项目位置的山上拉至工地，根据现场勘察及地勘报告，石滩镇石滩粮库项目位置的山上土地为未开发过的山区，不存在土地被污染的情况，开挖土方回填至本项目不存在污染的情况。项目现地块变为空地。

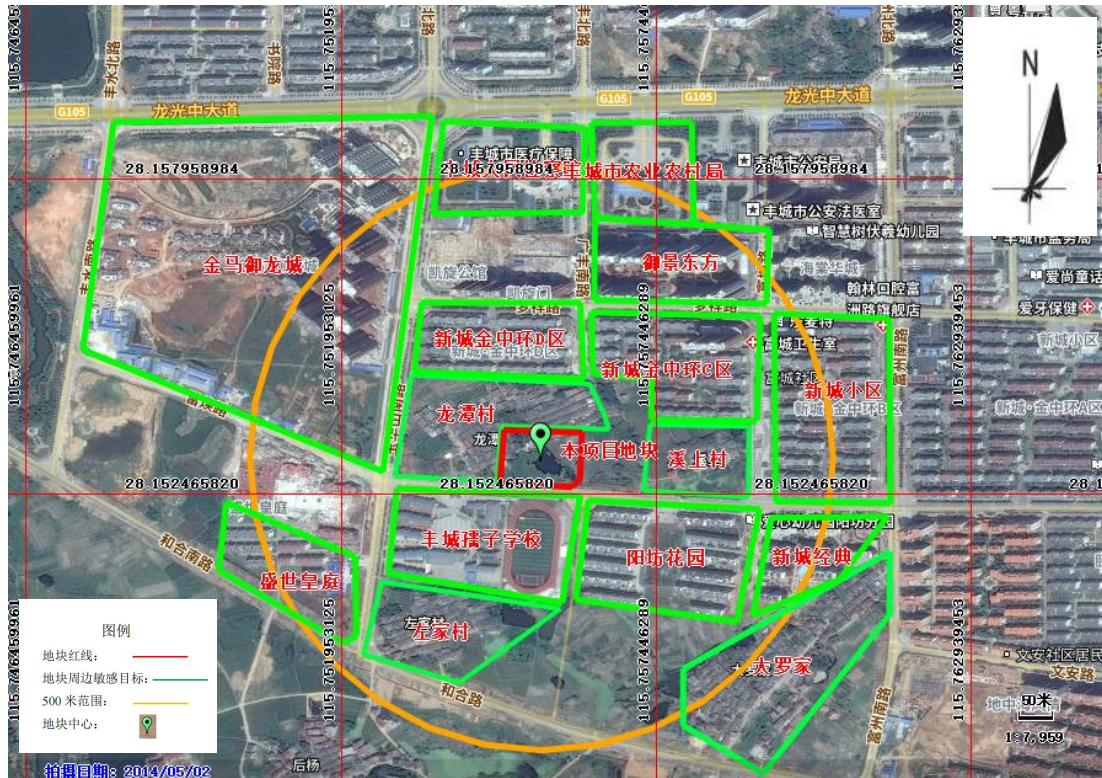
图 3.5-8 卫星影像图（2014/5/2）

说明：根据历史卫星影像图（2014年5月2日）显示，本相邻地块内主要为农田、空地、居民楼、政府单位和龙潭村、溪上村、左家村、大罗家等村民房屋。其他地方无明显变化。

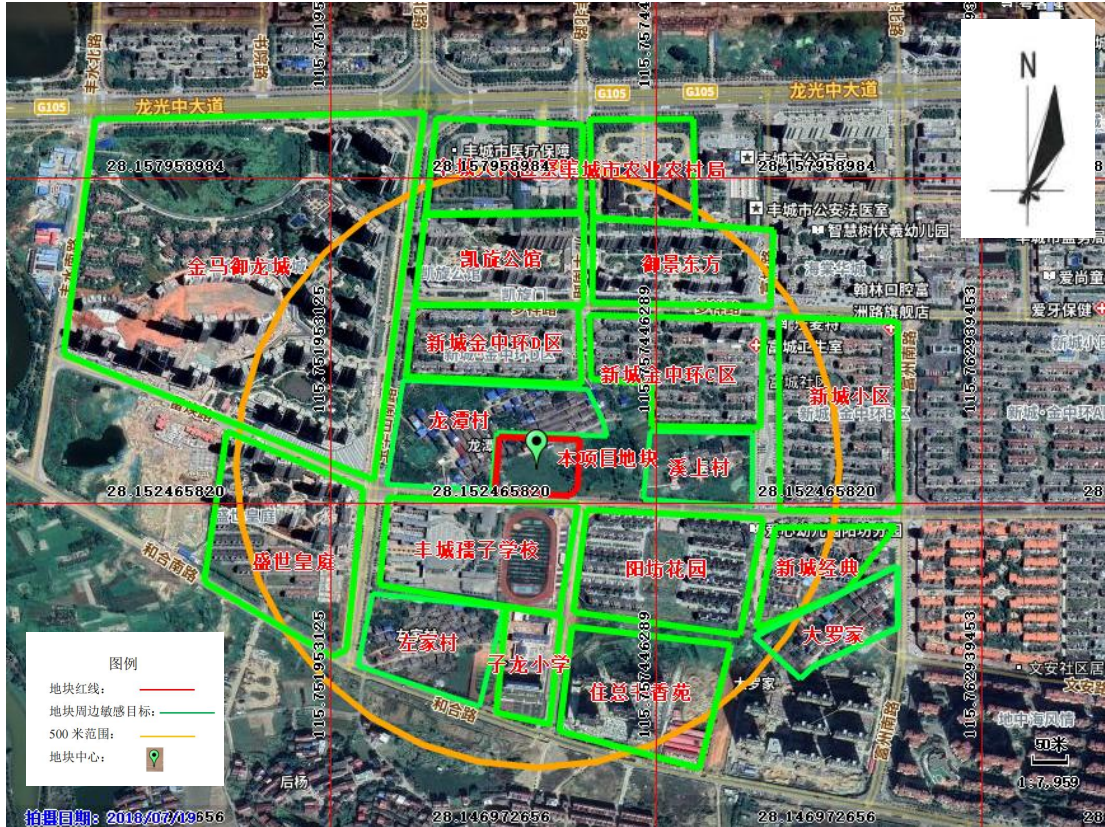
图 3.5-11 卫星影像图（2020/11/10）

说明：根据历史卫星影像图（2020年11月10日）显示，本相邻地块内主要为农田、空地、居民楼、政府单位和龙潭村、溪上村、左家村、大罗家等村民房屋，地块相较于2017年，左家村东面丰城市子龙小学已基本完成房屋建设。

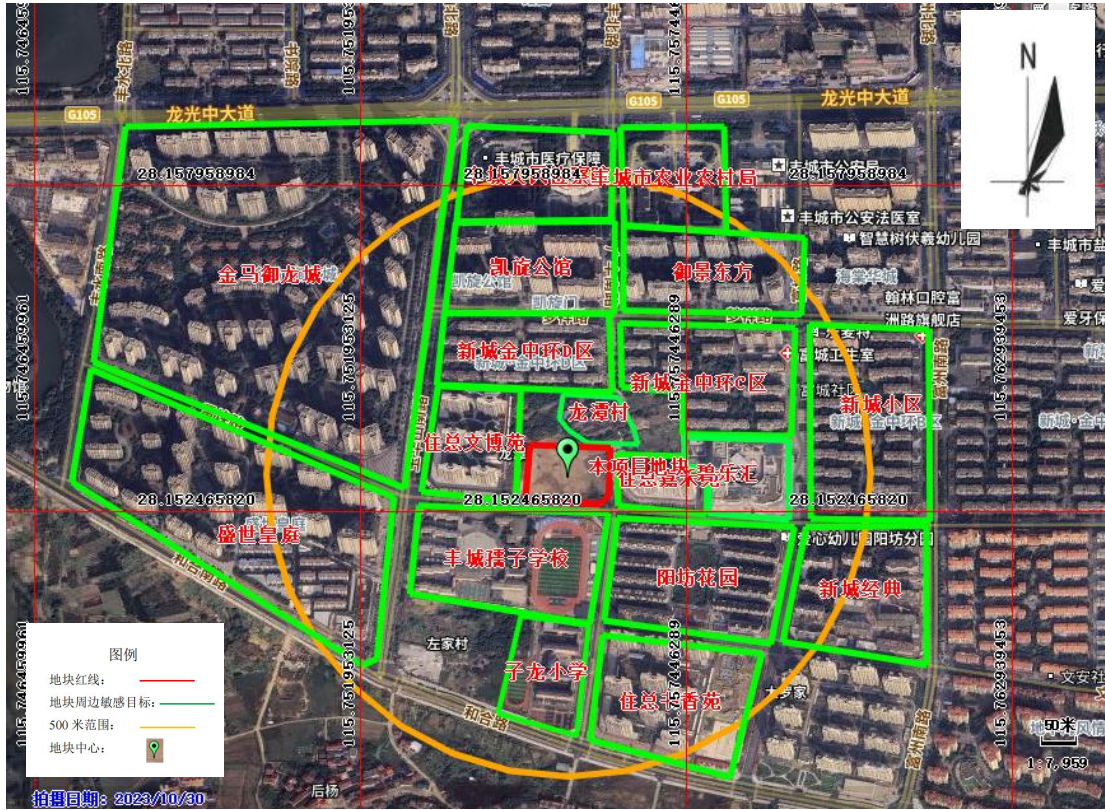
图 3.5-12 卫星影像图（2023/10/30）

说明：根据历史卫星影像图（2023年10月30日）显示，本相邻地块内主要为龙潭村、居民楼、政府单位和周边，地块相较于2020年，原左家村房屋已拆迁，现场为空地，原左家村东面丰城市子龙小学已完成建设，丰城市子龙小学东北地块，原空地已建设书香苑居民楼，大罗家村房屋已拆迁，原大罗家村地块已建设新城经典居民楼，溪上村已拆迁，原溪上村地块已建设嘉禾苑居民楼和碧乐汇商务楼。

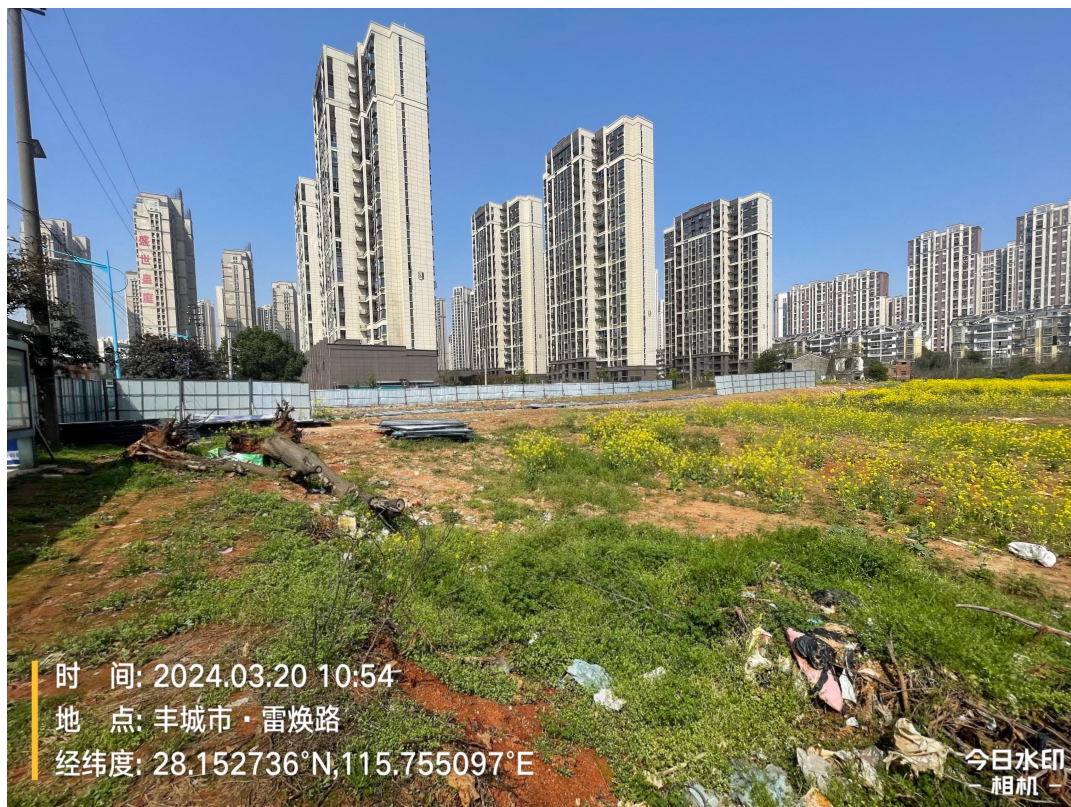
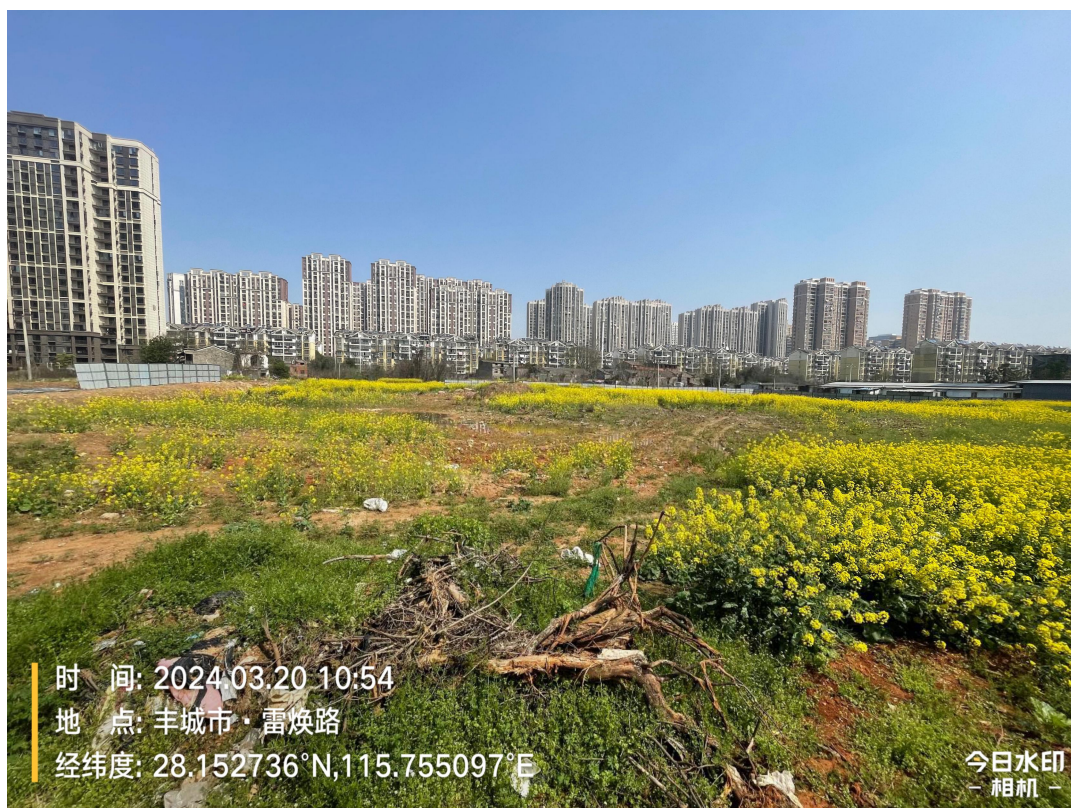
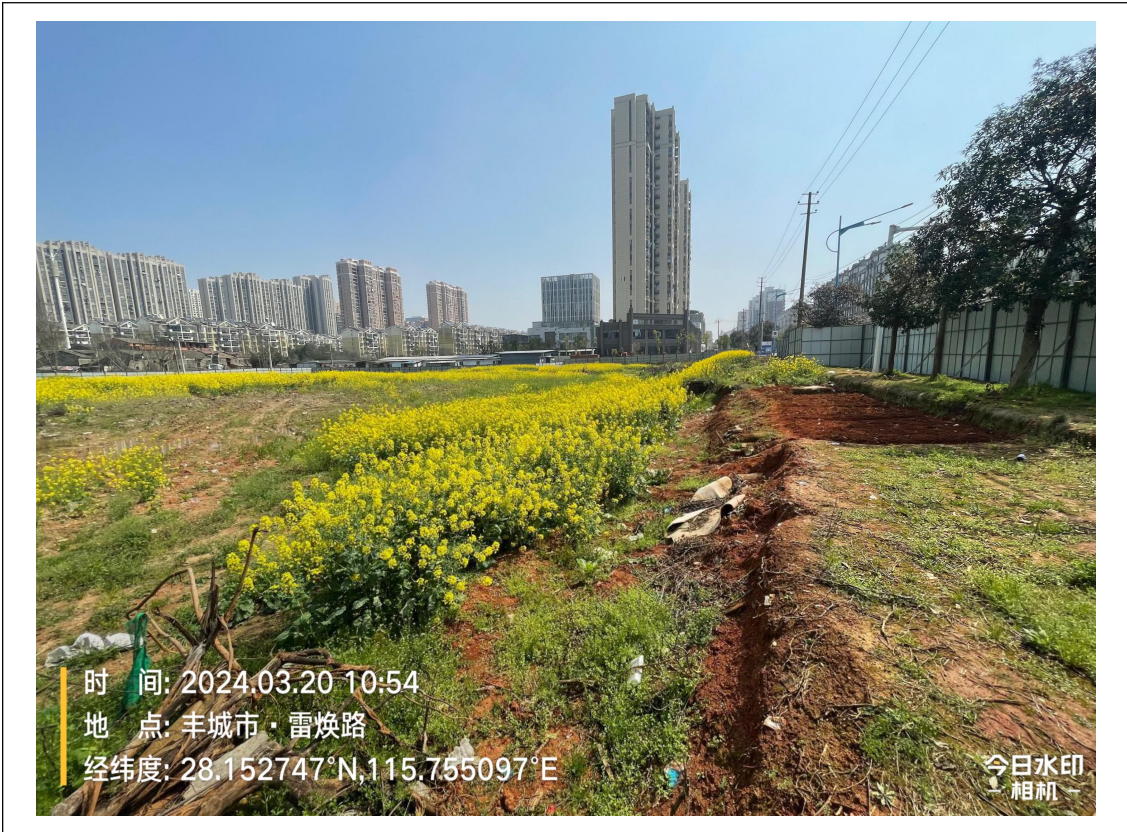
图 3.6-1 本地块现状照片

根据现场踏勘，本地块目前为大部分为荒地，部分作为周边村民菜地使用。现场踏勘时未发现遗留工业固废、危废，未发现异常积液、异味等，地块现场图见 3.6-1、3.6-2。

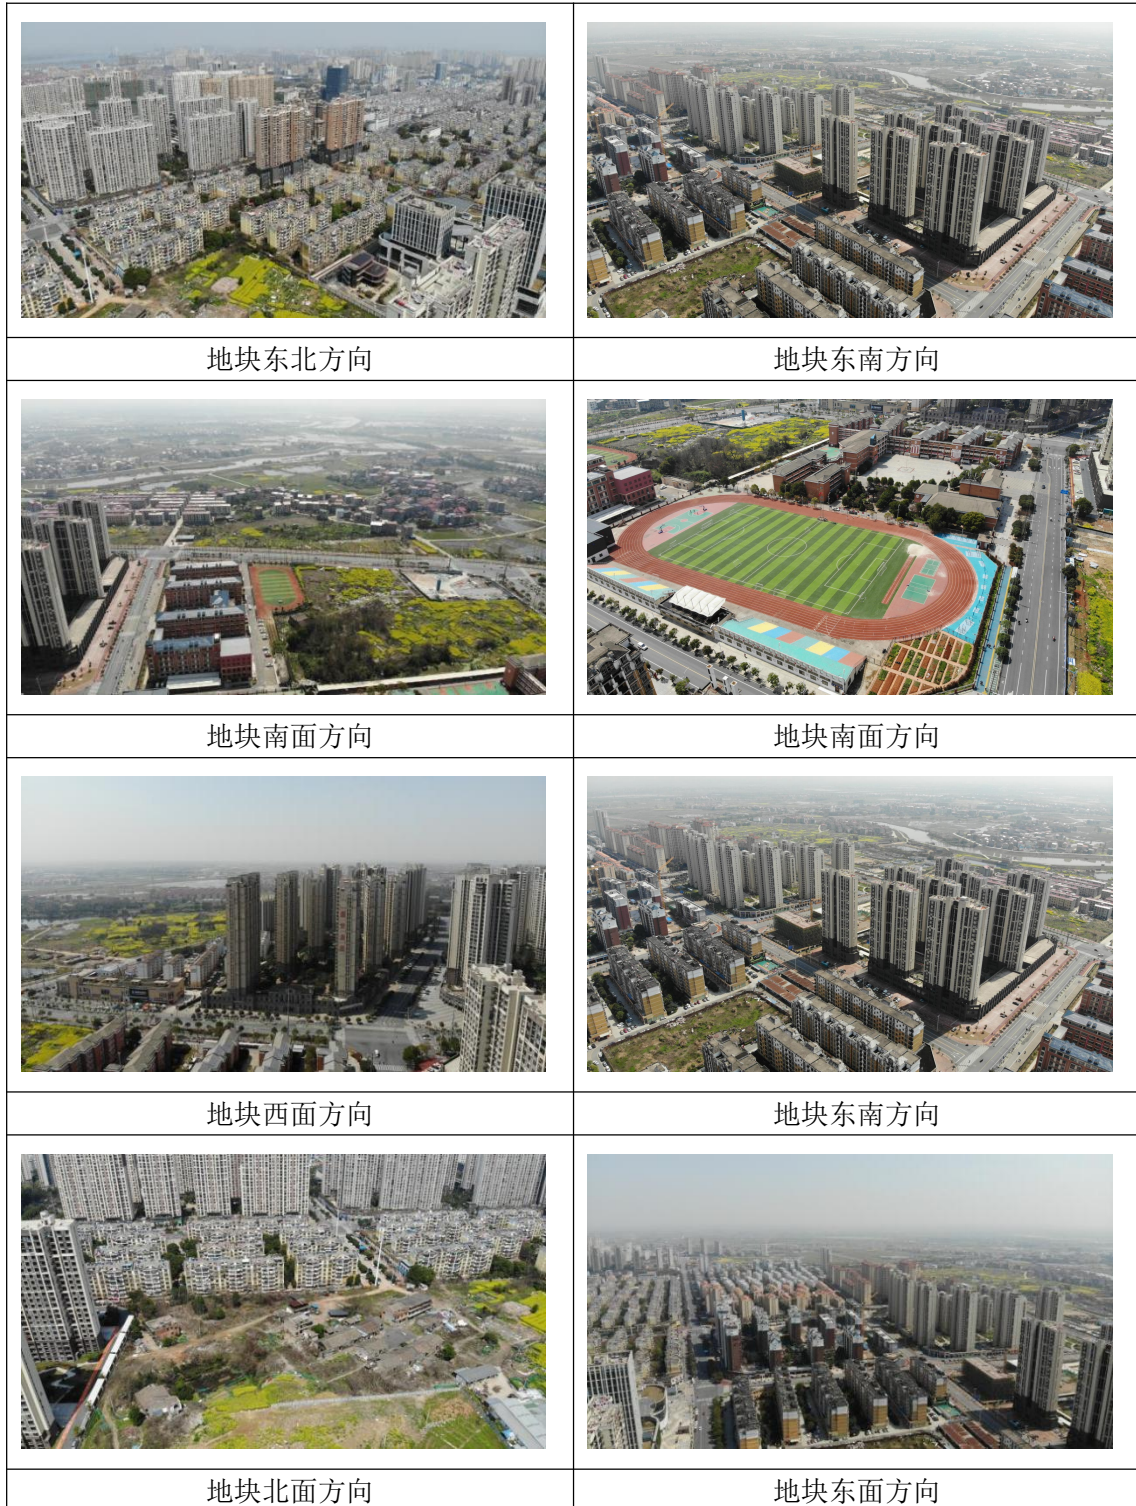
图 3.6-3 相邻地块航拍现状照片

根据历史影像与现场踏勘，本相邻地块周边为居民小区、学校。周边地块历史与现状均无加油站、医院等设施，现场踏勘时未发现遗留工业固废、危废，未发现异常积液、异味等，周边区域对地块无影响。相邻地块现状情况如图 3.6-3 所示。

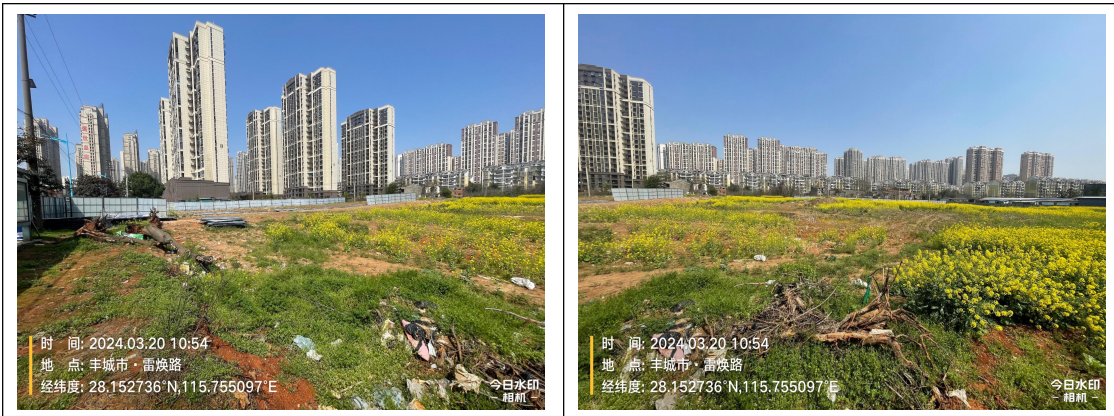
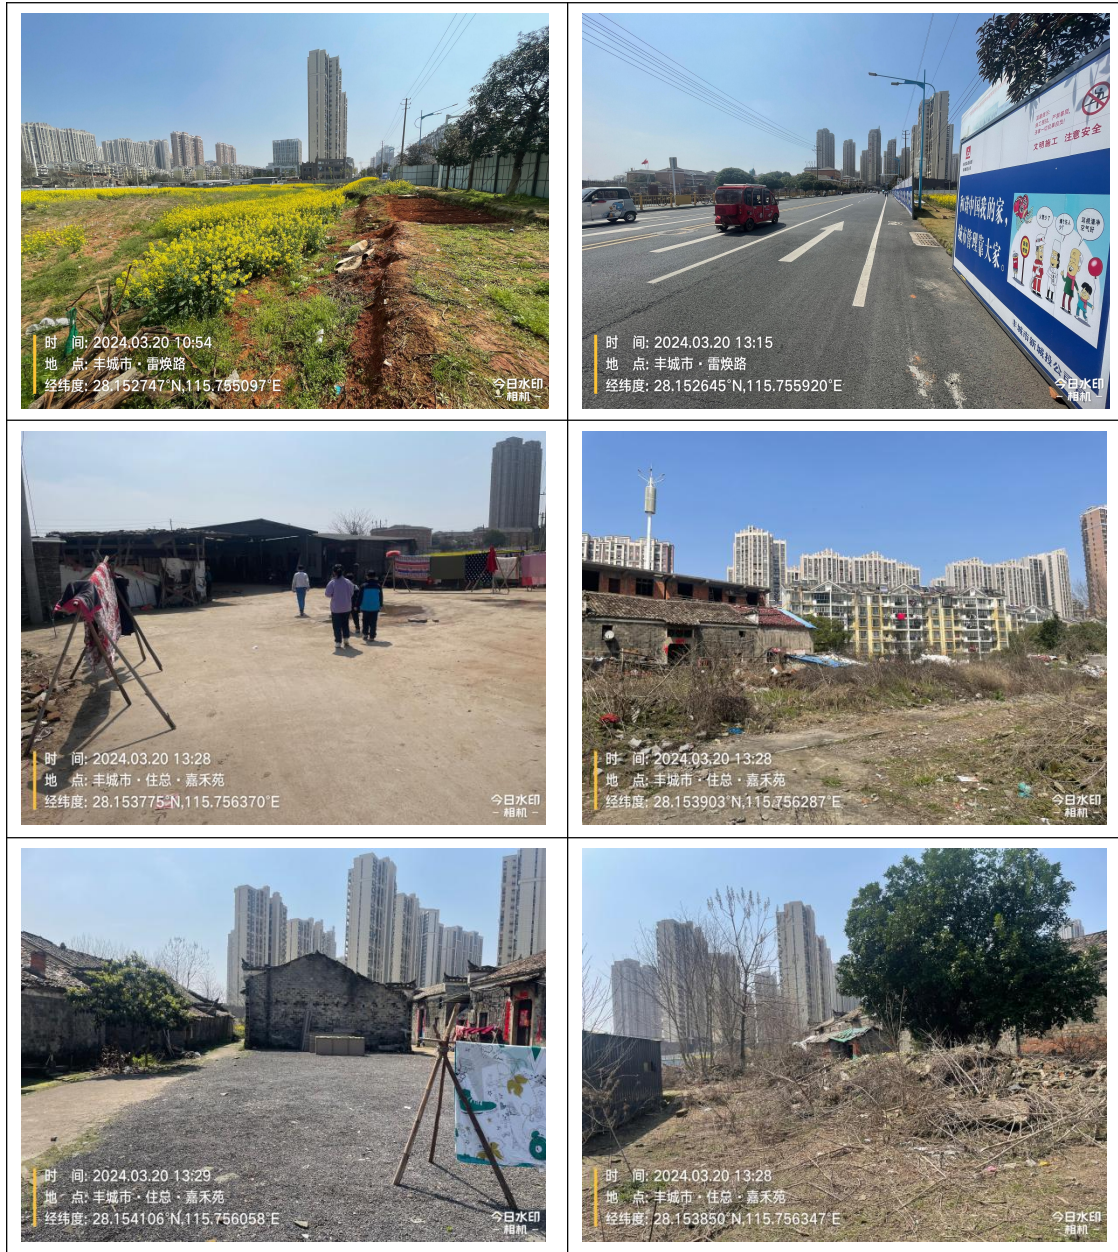
图 5.1-1 现场踏勘照片

本次调查地块一直为村民居住用地、农用地，目前地块内为空地。地块内无有毒有害物质的储存，无外来工业固体废物堆存，无各类地下及地上槽罐、管线、沟渠，未闻到异常气味，未发现明显的污染痕迹，项目场地原有一块池塘已被回填，基础回填的土方由丰城新城投建工集团有限公司从石滩镇石滩粮库项目位置的山上拉至工地，根据现场勘察及地勘报告，石滩镇石滩粮库项目位置的山上土地为未开发过的山区，不存在土地被污染的情况，开挖土方回填至本项目不存在污染的情况。
